Analysis and Project Management within the HBIM (Historic Building Information Modelling): A study example tiles and flooring in the Built Heritage

Dr. Juan Enrique Nieto, Dr. Juan José Moyano,
Dr. Fernando Rico, Daniel Antón

Granada, 1 de Octubre de 2015

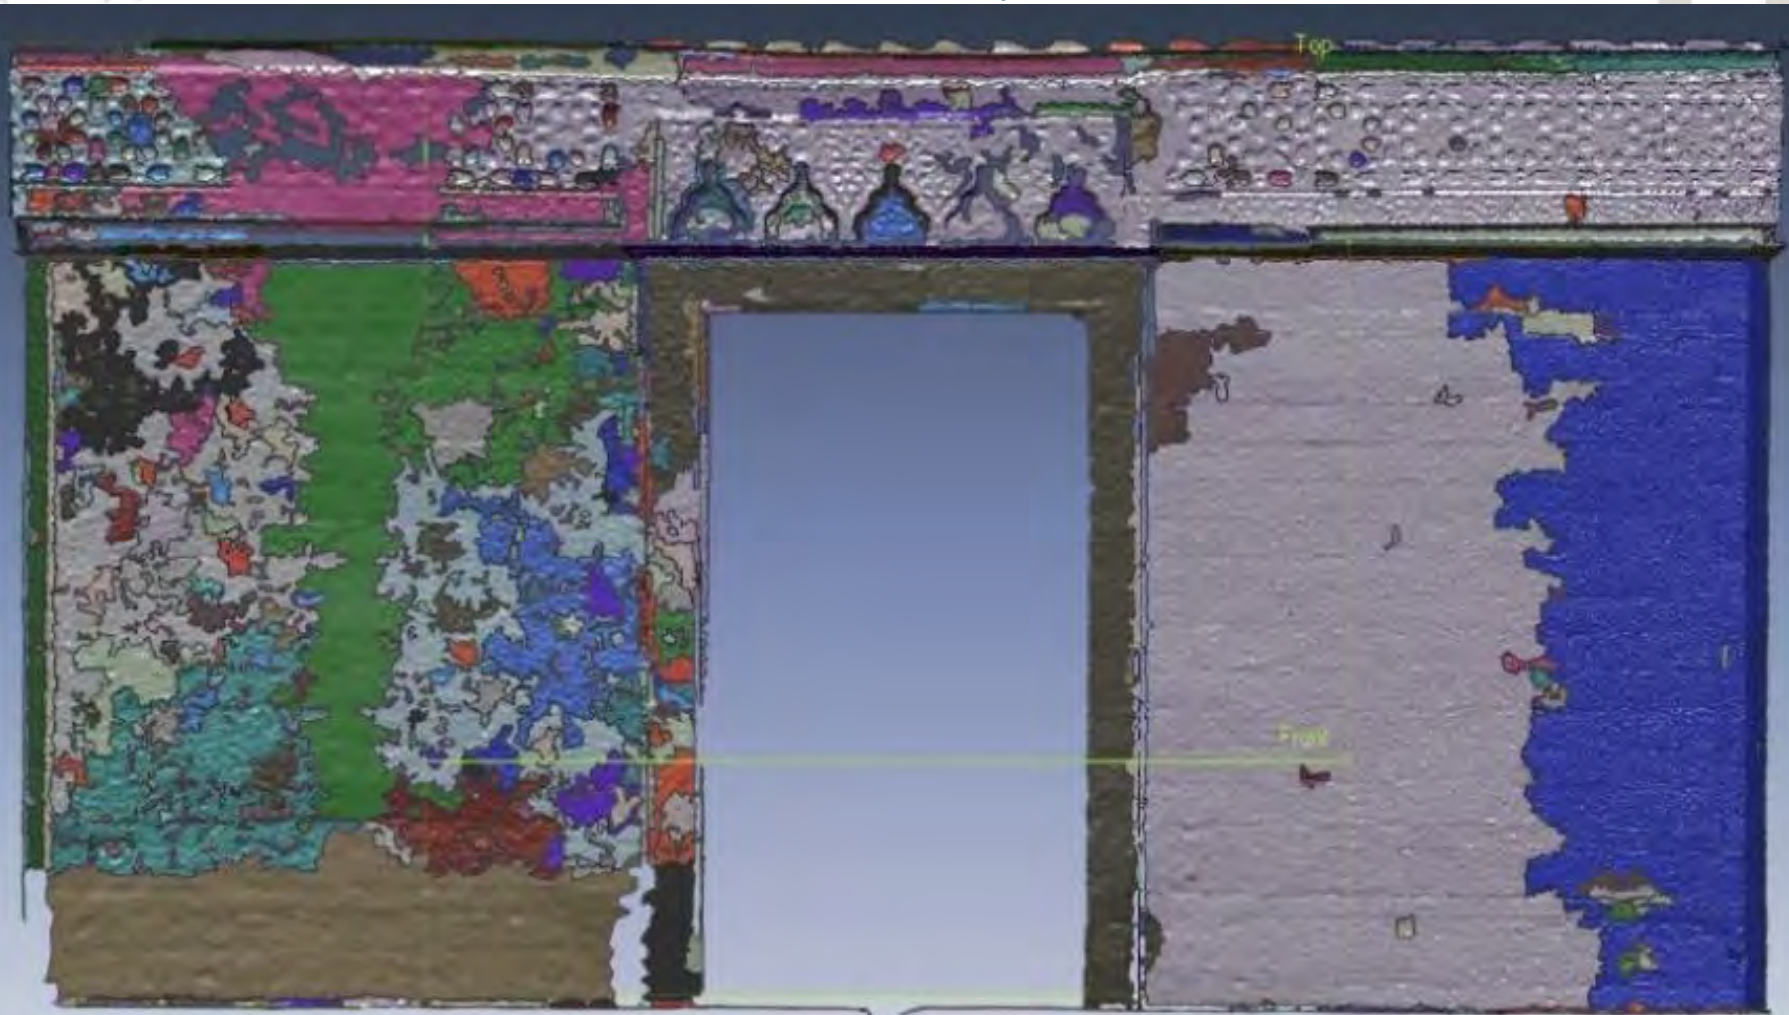
Auscultation of surfaces: For mesh processed

Vista Muro PB-Sur con el grupo de regiones de la malla, sensibilidad 65. Rapidform XOS

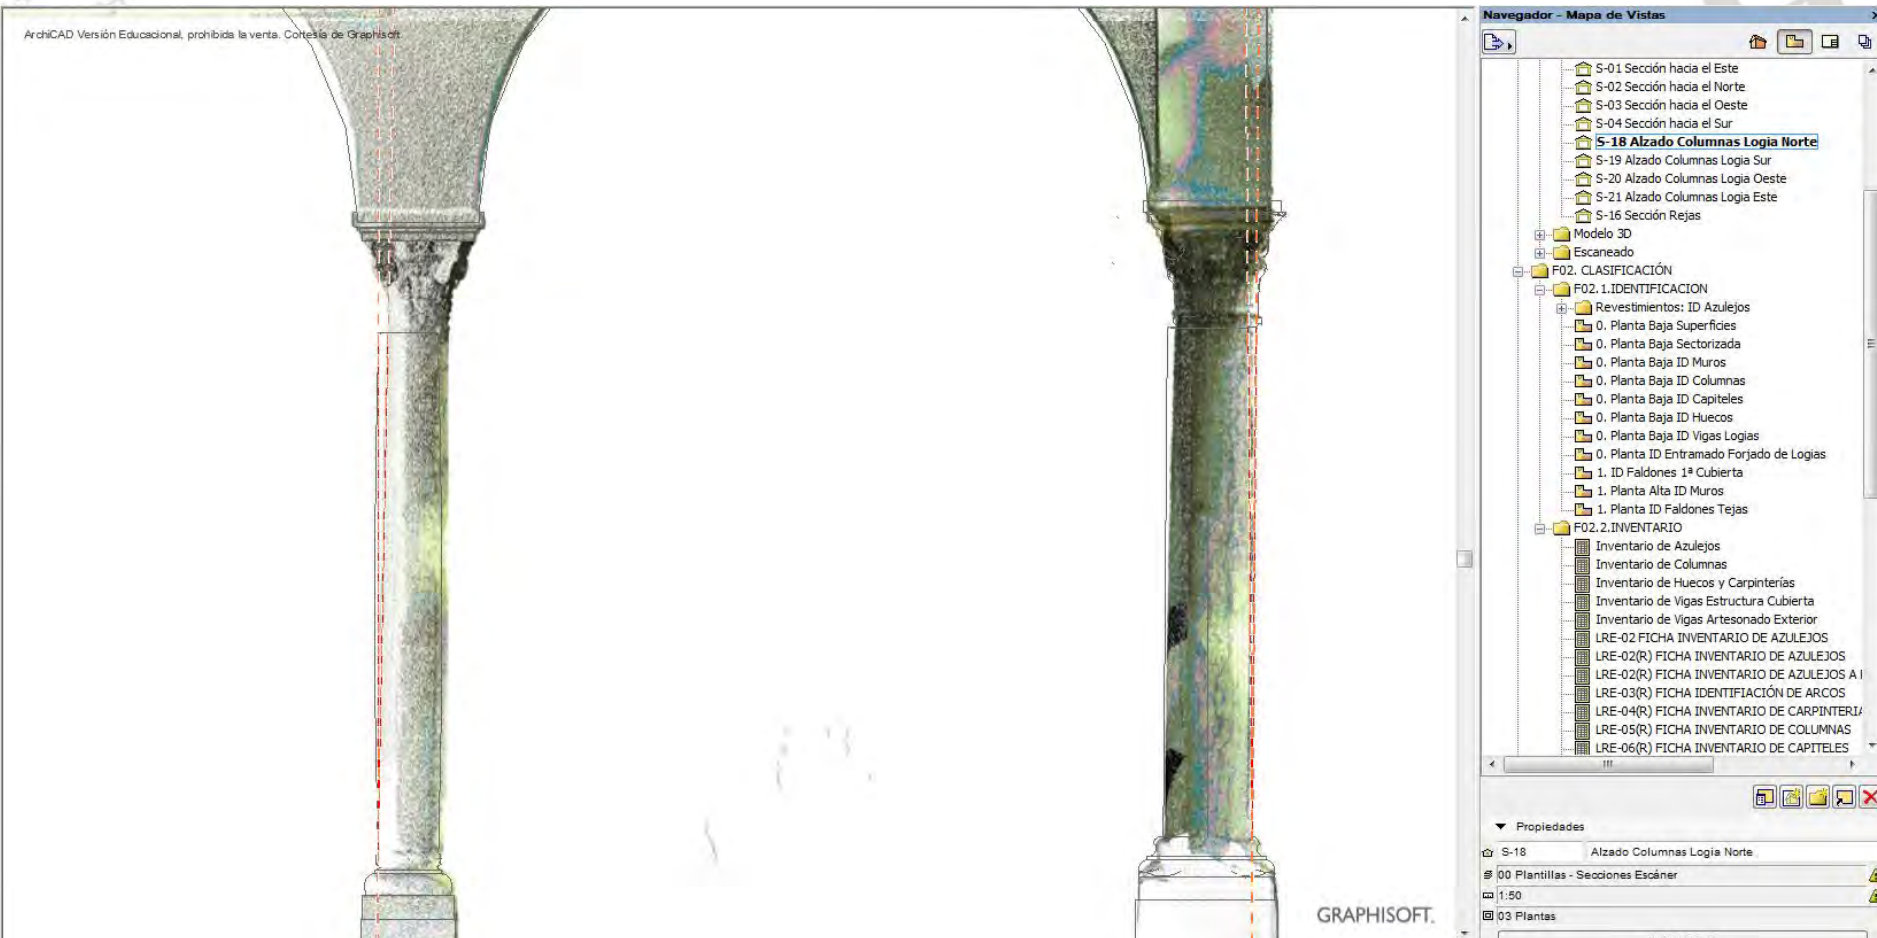
Adjust existing crashes

Las líneas guías en rojo muestran el desplome de los objetos columnas (Col-11 y Col-12) insertadas inicialmente en la logia de la fachada Norte respecto a la vista de referencia de la nube de puntos

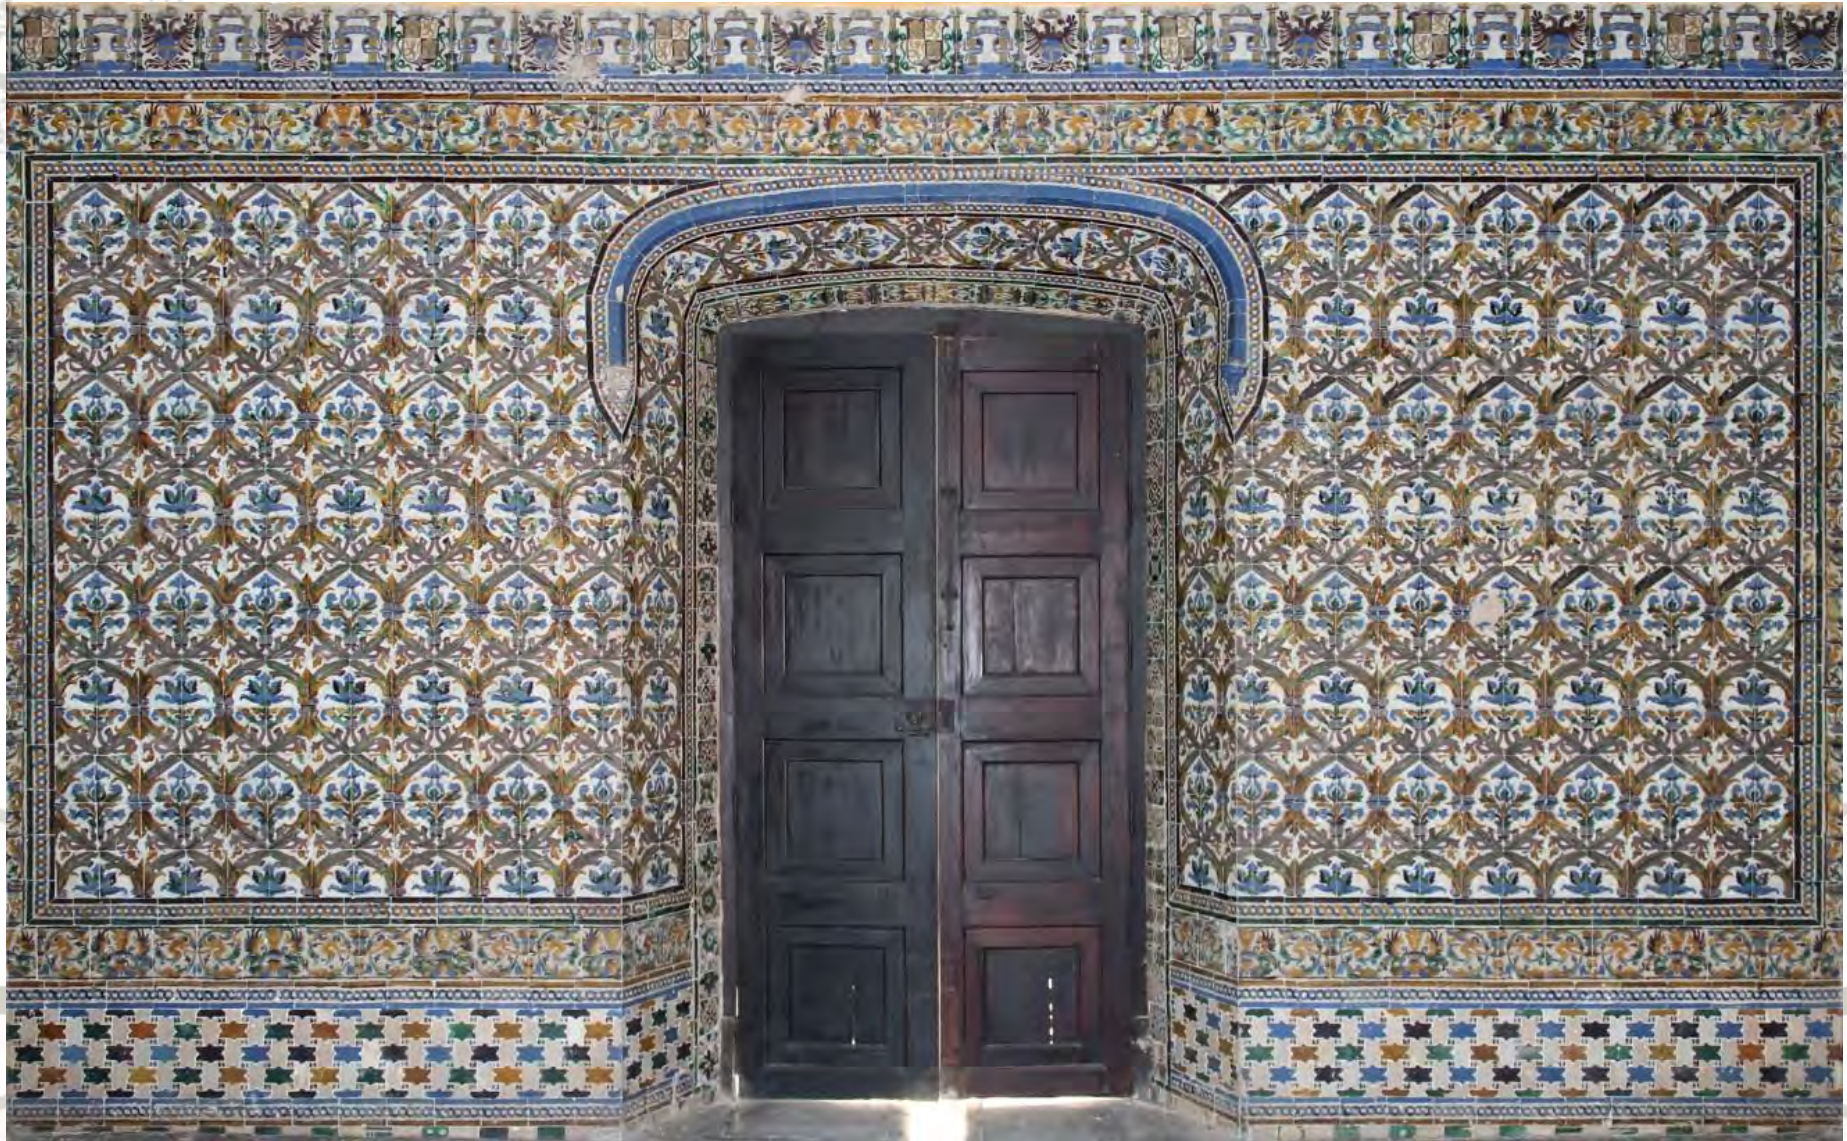
Fotografía rectificada y recortada (en su plano frontal) para asociarla al intradós del muro Sur

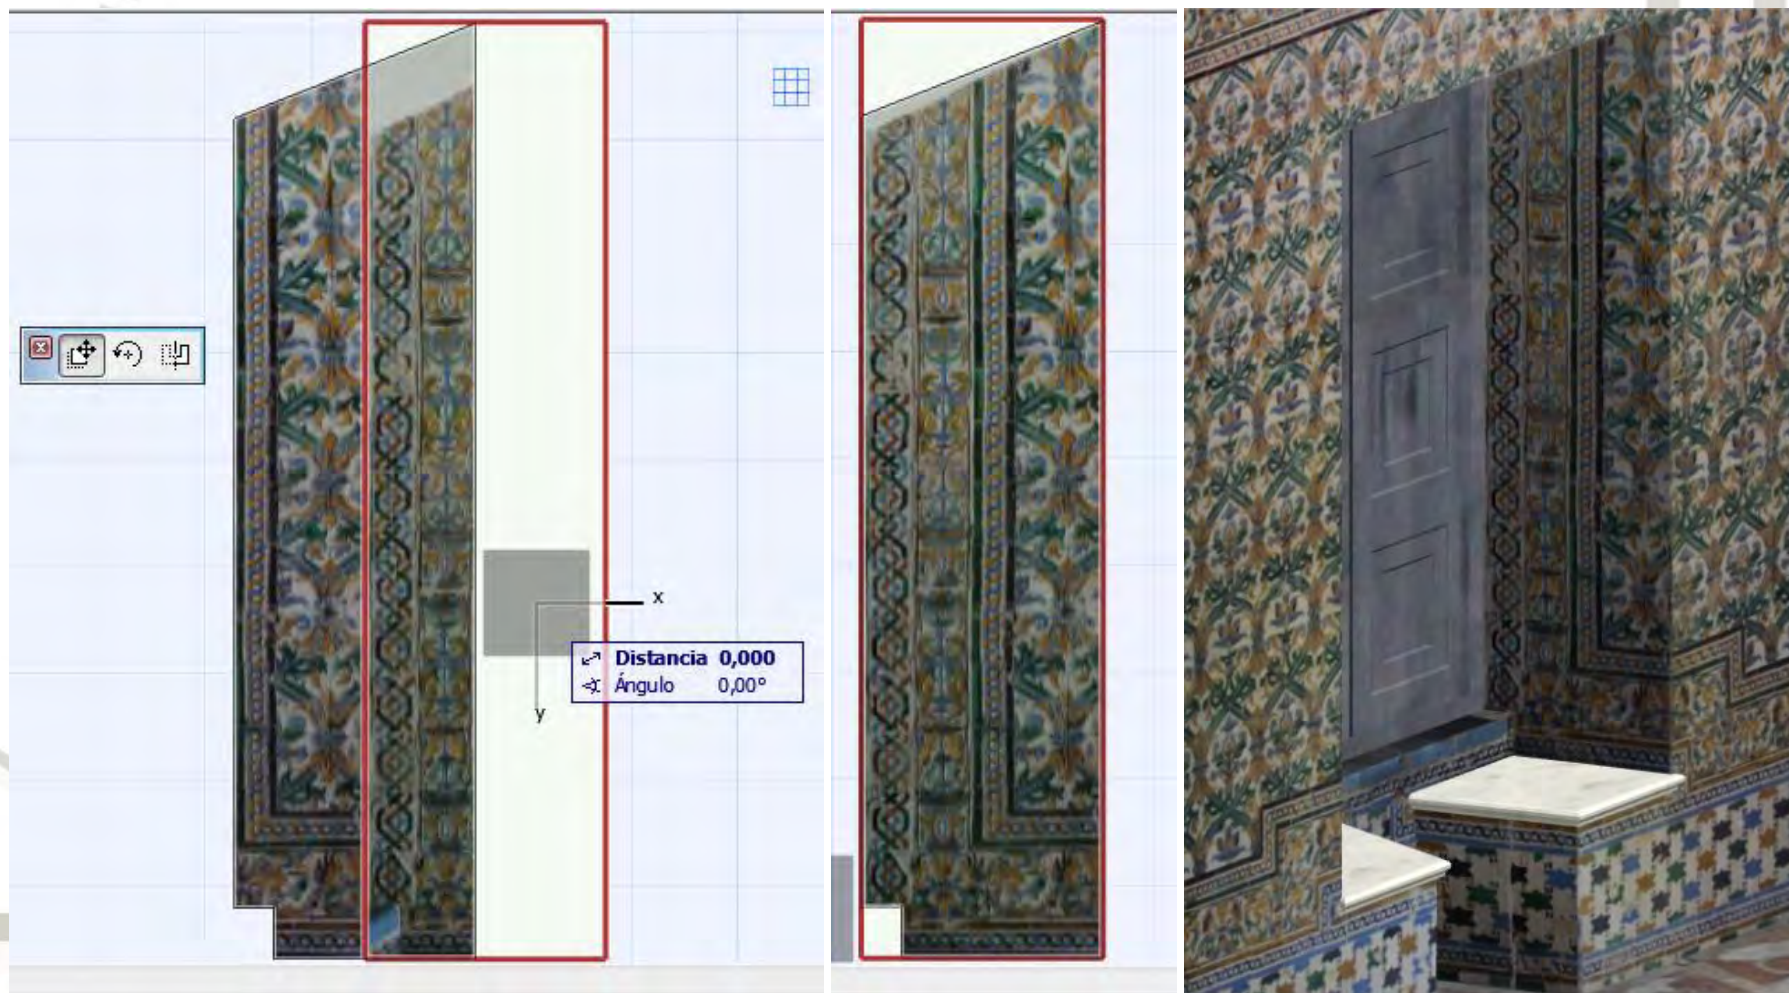
- a) Ajuste de la ortofoto en la jamba derecha de la ventana norte; b) Imagen acoplada en la superficie (el marco rojo fija las dimensiones reales del paño); c) Vista del hueco mapeado

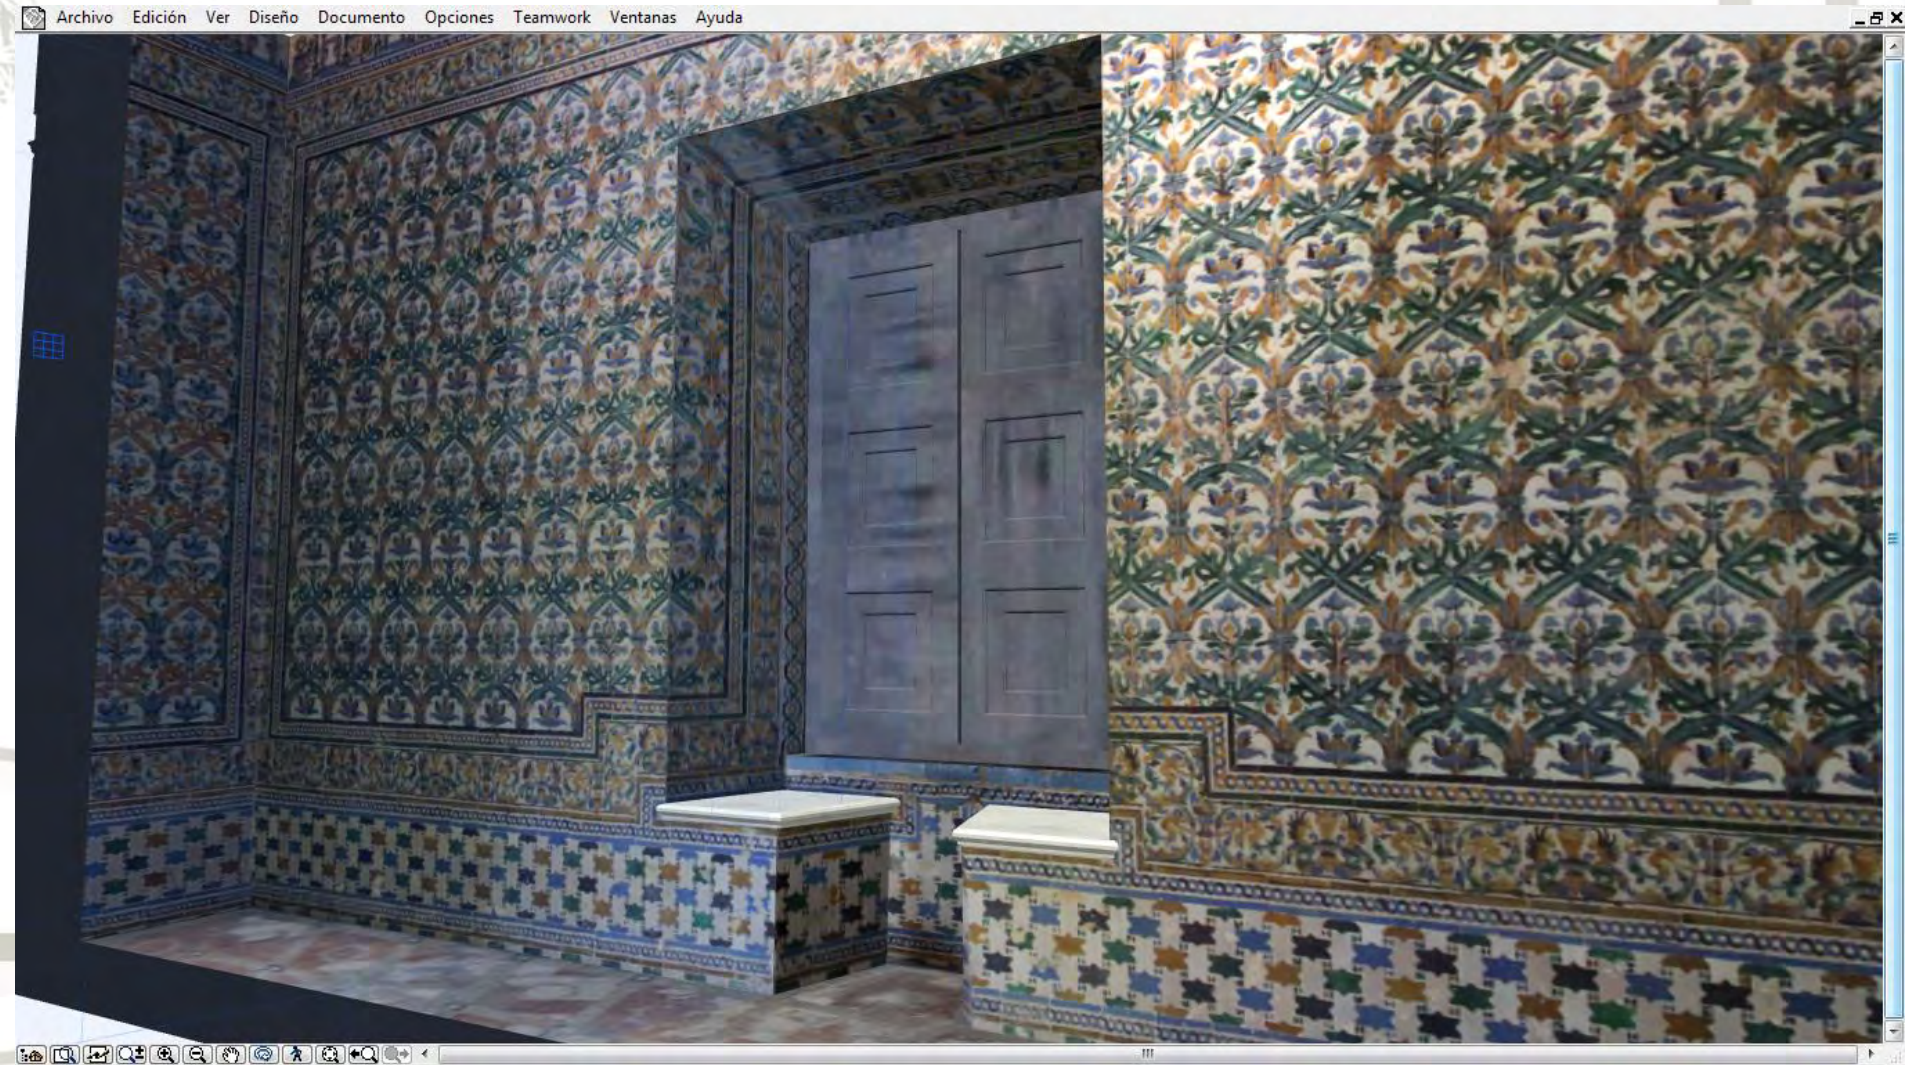
Perspectiva seccionada hacia la ventana Norte, con los mapas acoplados en jambas, dintel y poyetes

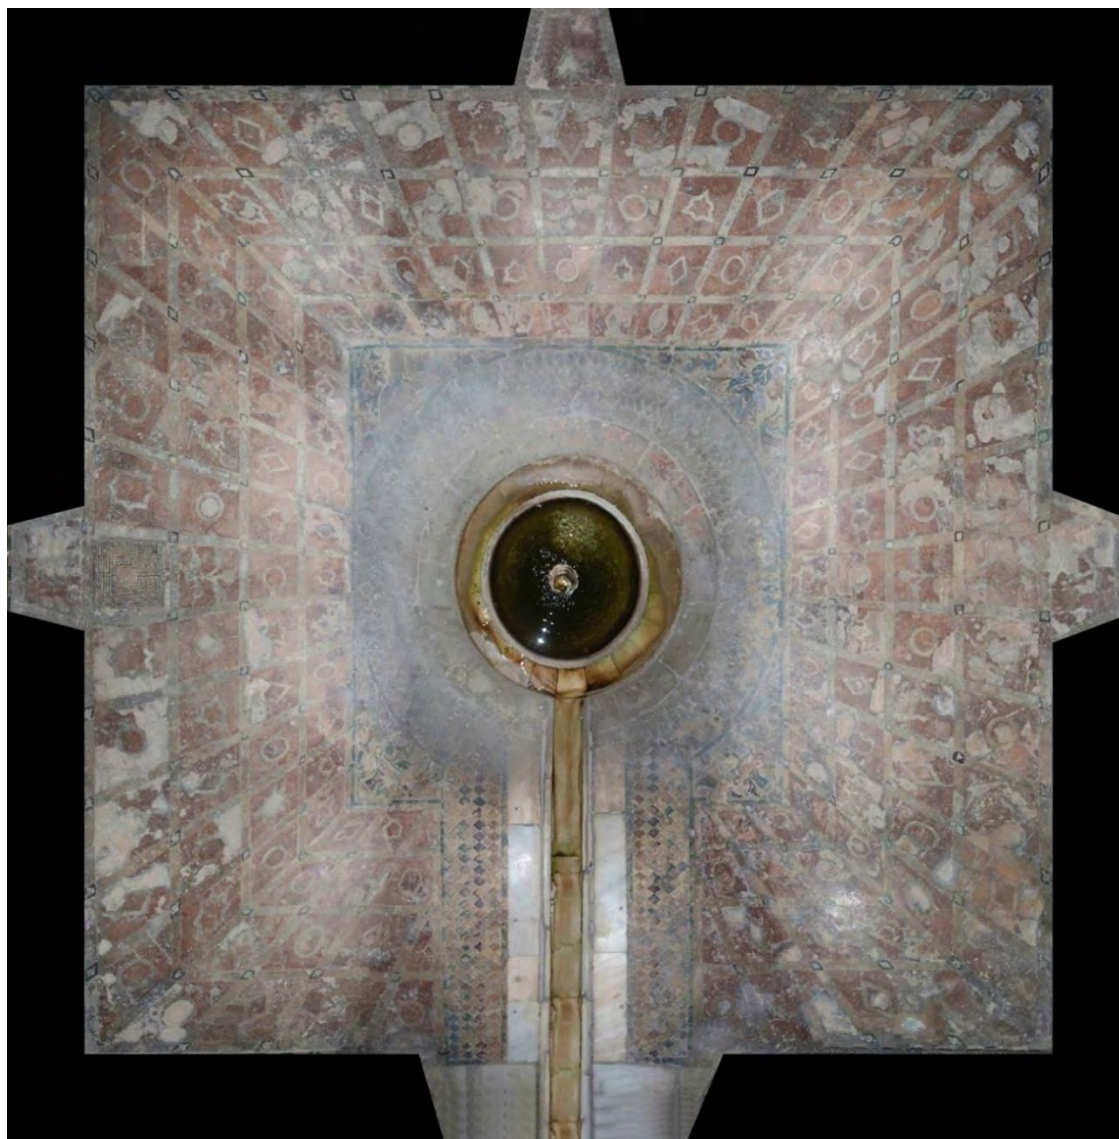
Montaje y orto-restitución del pavimento interior del Cenador. Adobe Photoshop y ASRix

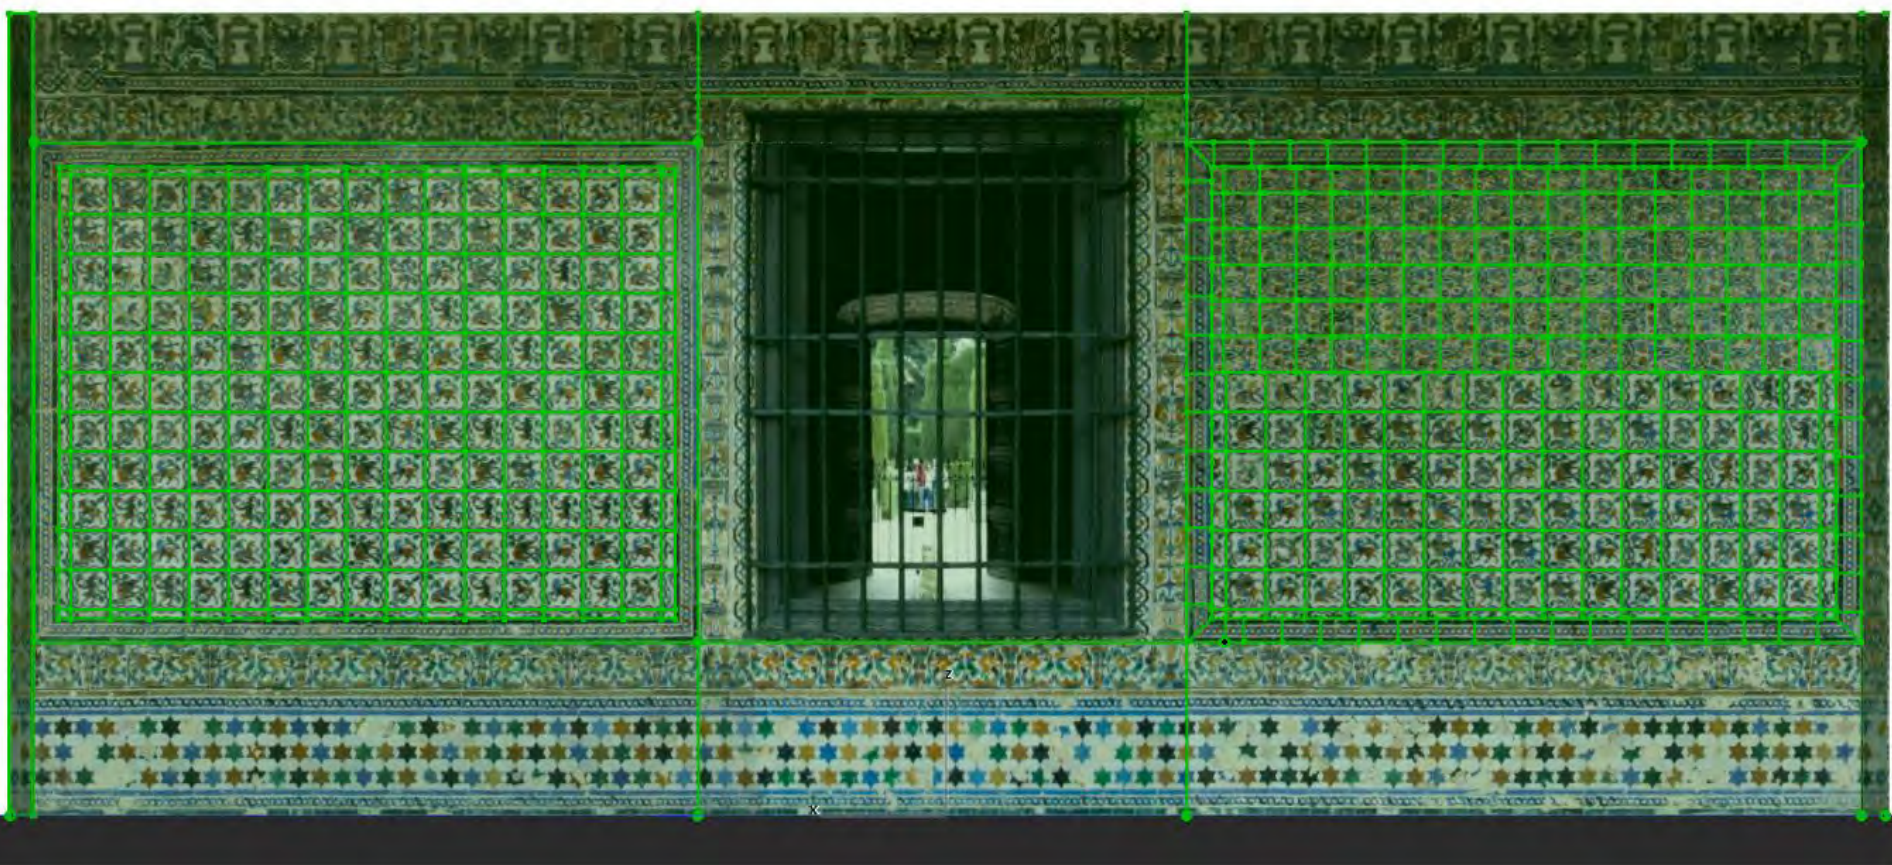
Vista frontal del alicatado norte. Los paños centrales, a ambos lados de la ventana, están a su vez subdivididos por vectores para asociarlos a cada azulejo o cenefa

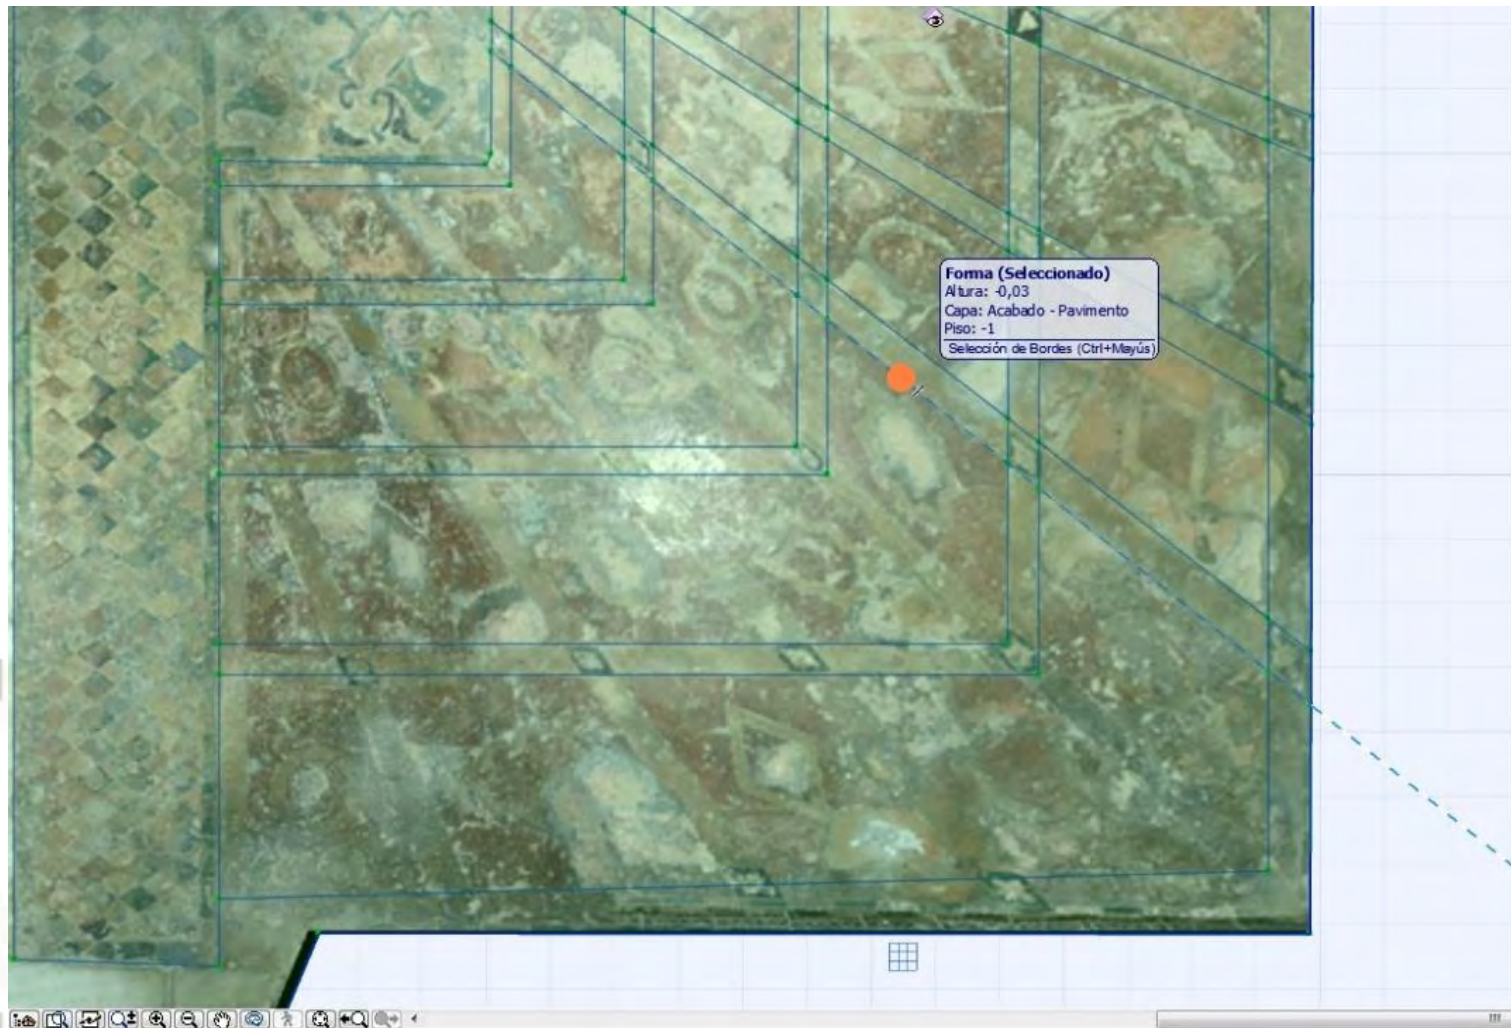
Outline sectors textured pavement

Selección de bordes de baldosas y cenefas del elemento Forma mapeado al finalizar el contorneado.

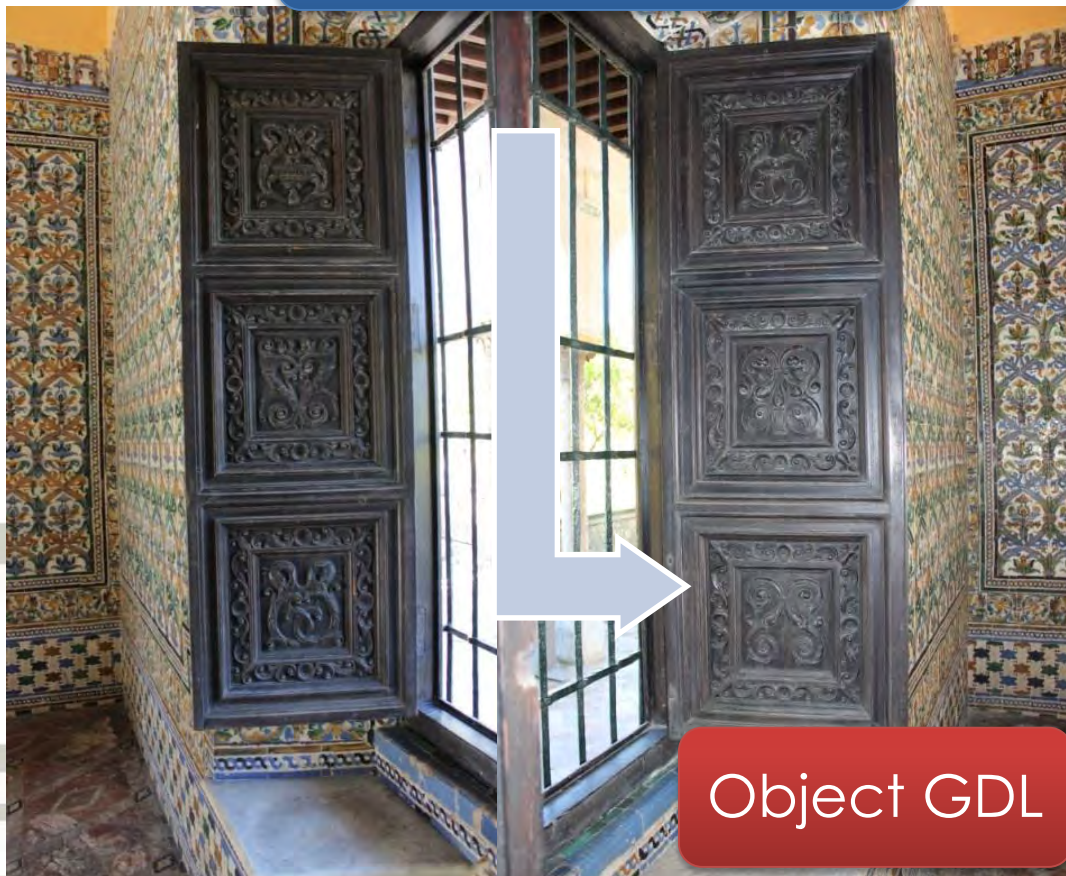
Creation of Parametric Objects Documentation of the woodwork Scan Sizes

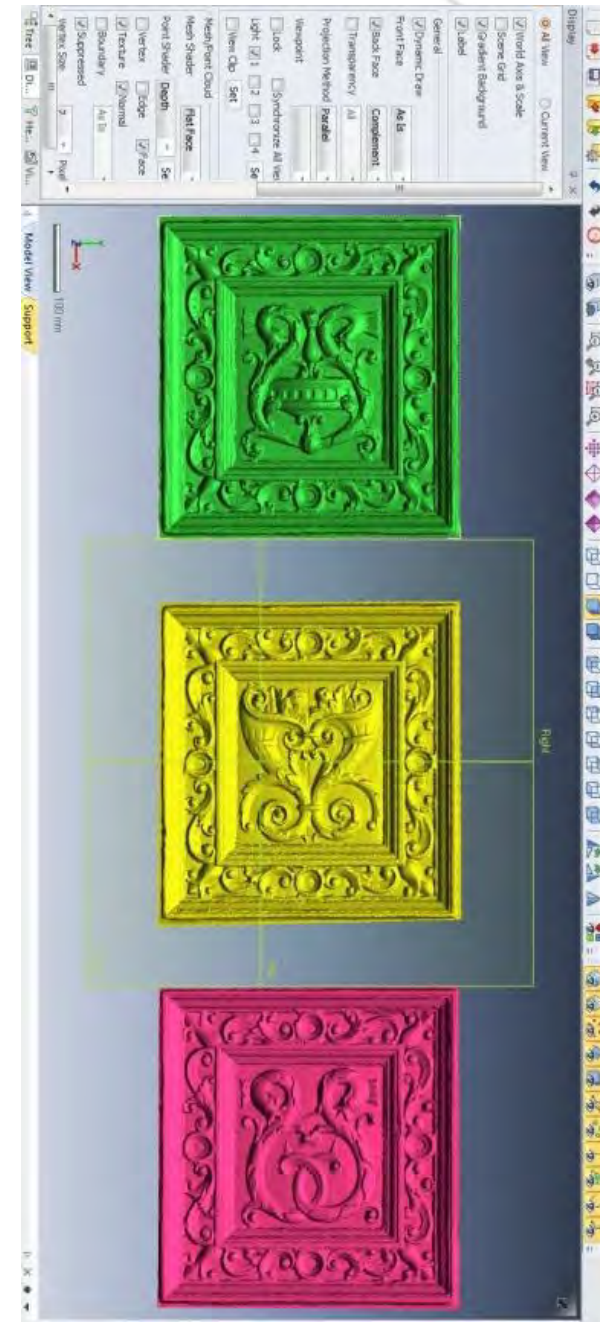
Object GDL

Alineamiento en Rapidform XOS/Scan de los tres cuarterones
escaneados de la hoja izquierda de la ventana norte

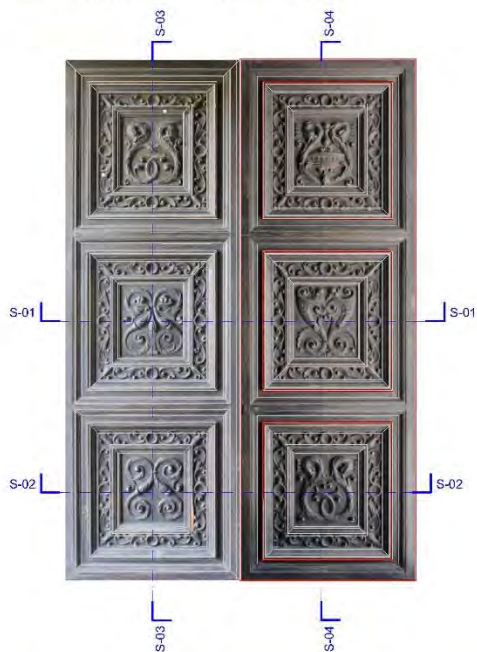
A-01

IZQUIERDA EXTERIOR

DERECHA EXTERIOR

Alzados Carpinterías

1:15
